## インクがでるまでの手順

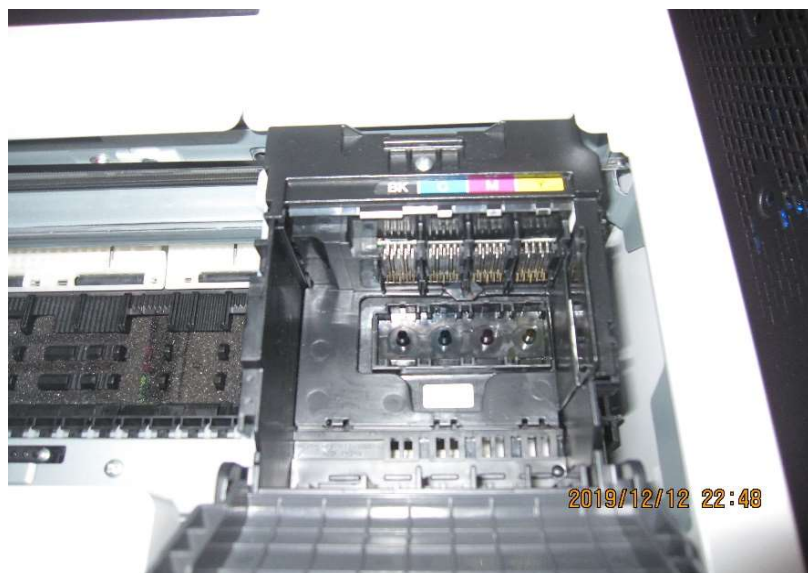
1.カートリッジカバーを開き、ダメもとで分解してみようと思いました。

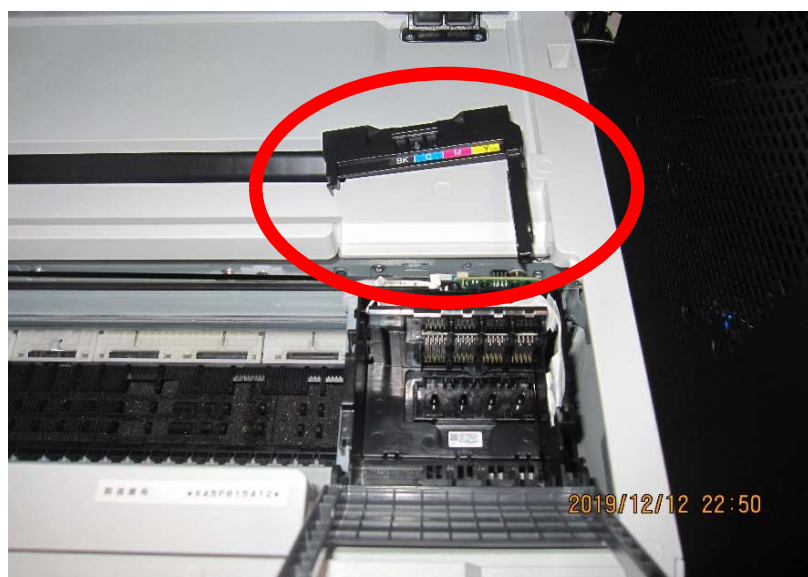
2.この箇所はなんとか外せましたが（コツがいりますが）、これ以上は簡単に分解できないとわかりましたので、分解はここまでにしました。

これをやって印字されるようになったとは思えないので、この箇所の分解はやらなくてもよいと思います。

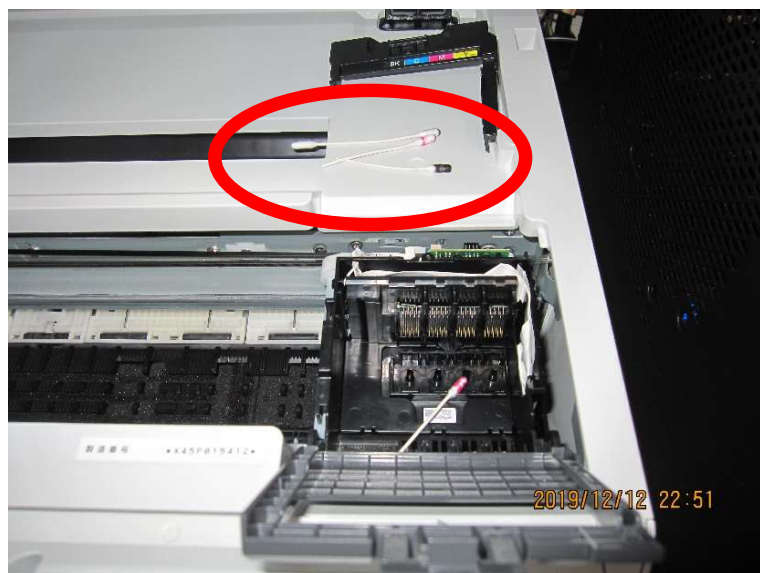
3.綿棒の残骸です。

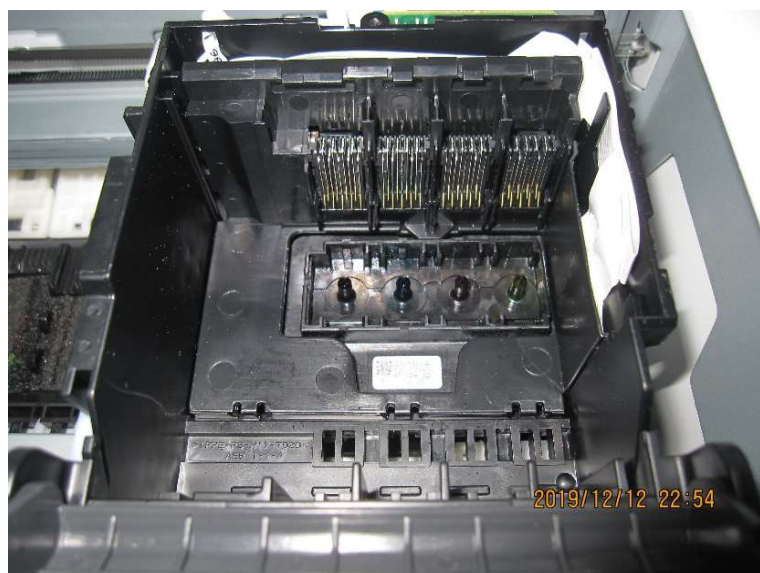
6.掃除前の拡大写真を撮っていただければよかつたのですが、撮り忘れて比較しにくいですが突起箇所の中もインクが取り除かれているのがわかります。
